PROJEKT ARCHITEKTONICZNO-BUDOWLANY

REMONTU KONSERWATORSKIEGO ZABYTKOWEJ CZĘŚCI KOŚCIOŁA
P.W. ŚW. FRANCISZKA SALEZEGO I ŚW. ANDRZEJA BOBOLI W GORZYCACH

usytuowanego:
39-432 Gorzyce, ul. Piłsudskiego 29, działka o numerze ewidencyjnym 1778, obręb Gorzyce
Kategoria obiektu: X

DATA OPRACOWANIA	Gorzyce, 16 grudnia 2023

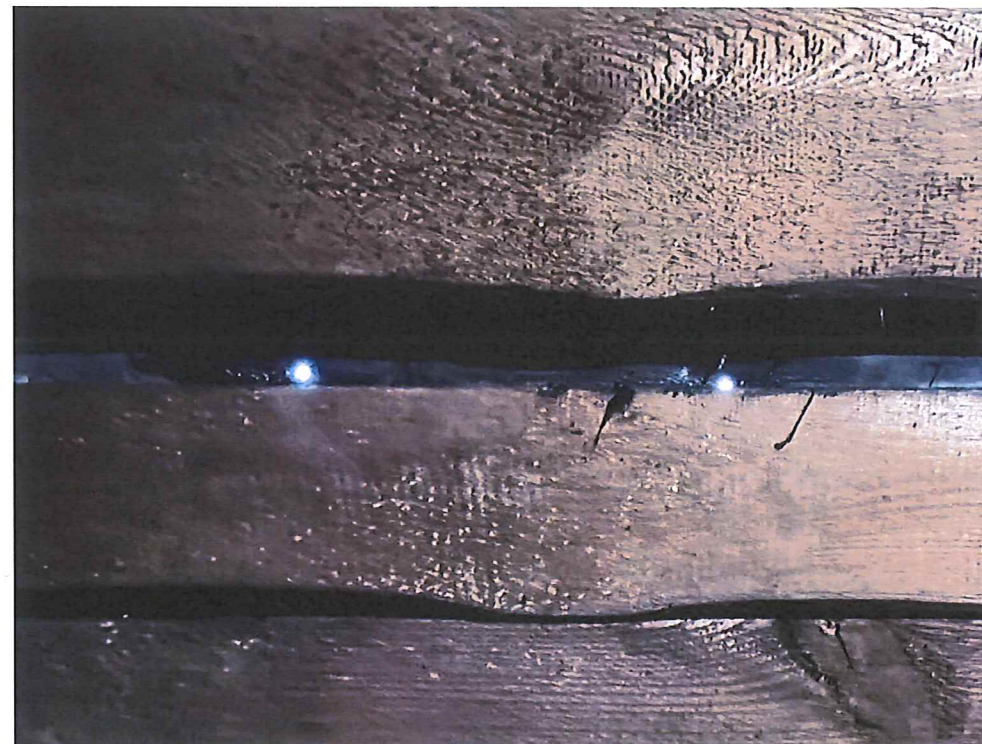
Pokrycie dachu wykonane z blachy miedzianej w technologii tradycyjnej na rąbek stojący posiada miejscową perforację w postaci otworów będących prawdopodobnie następstwem wadliwych prac dekarских (Fot. nr 5). Otwory powodują miejscowe zaciekanie wód opadowych, które wnikają w elementy więźby dachowej powodując rozwój mikroorganizmów.

Fot. nr 5 Kościół parafialny pw. św. Franciszka Salezego i św. Andrzeja Boboli w Gorzycach. Widok perforacji blachy miedzianej pokrycia dachu.

W przypadku pokrycia dachu, proponuje się przeprowadzenie szczegółowych oględzin blachy miedzianej celem określenia miejsc charakteryzujących się nieszczelnościami. Po ich identyfikacji, należy przeprowadzić miejscowe naprawy polegające na oczyszczeniu powierzchni roztworami kwasów oraz wlutowaniu fleków z blachy miedzianej.

1. Przeprowadzenie dokładnych oględzin całości pokrycia dachu w celu określenia miejsc wymagających miejscowych napraw.
2. Mechaniczne oczyszczenie powierzchni w obszarze występowania uszkodzeń.
3. Chemiczne oczyszczenie powierzchni w obszarze występowania uszkodzeń z zastosowaniem odpowiednich roztworów kwasu solnego.
4. Formatowanie blachy do miejscowych uzupełnień i scalenie z powierzchnią blachy metodą lutowania.

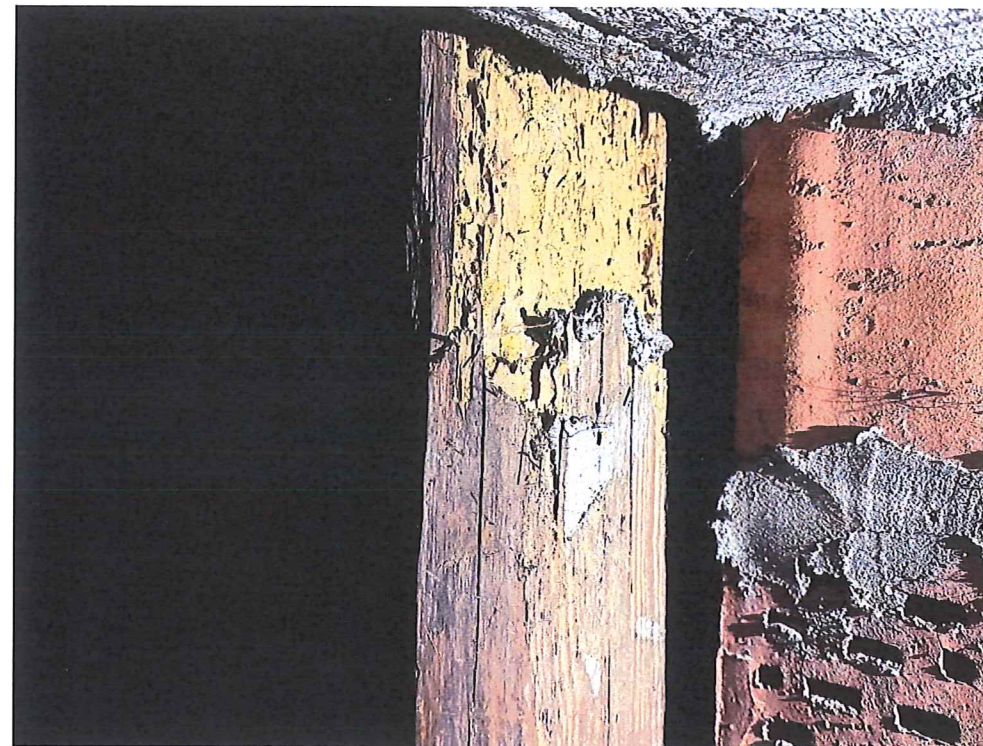
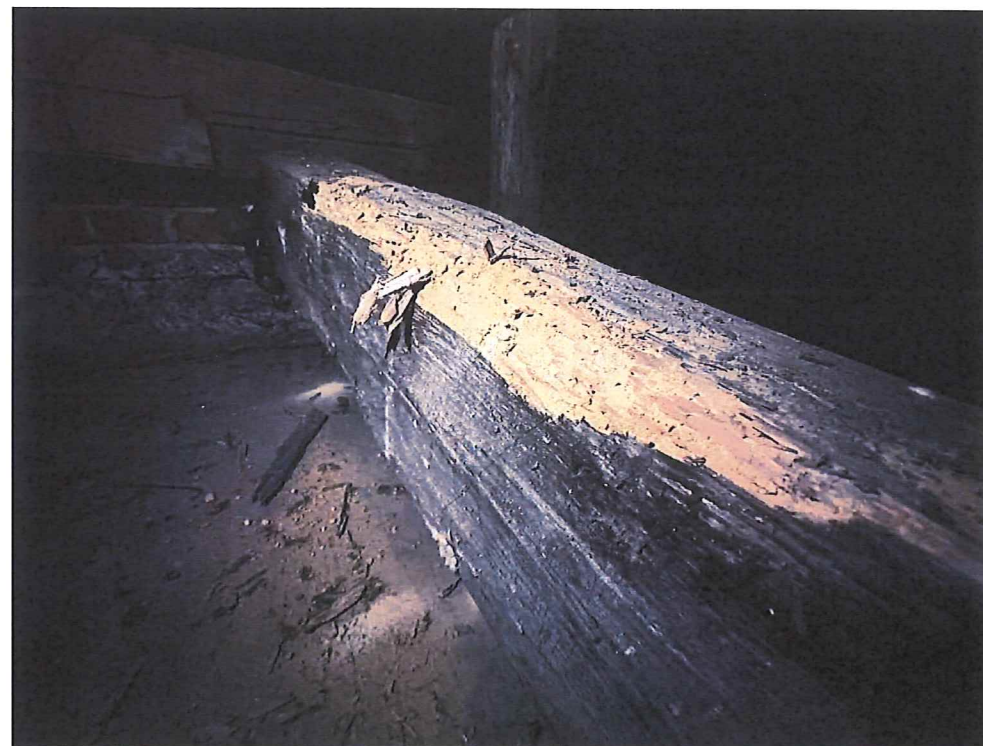
Fot. nr 6 Kościół parafialny pw. św. Franciszka Salezego i św. Andrzeja Boboli w Gorzycach. Widok miejscowego porażenia biologicznego więźby dachowej.

Fot. nr 7 Kościół parafialny pw. św. Franciszka Salezego i św. Andrzeja Boboli w Gorzycach. Widok miejscowego porażenia biologicznego więźby dachowej.

W przypadku wieżby dachowej zaobserwowano miejscowe porażenie biologiczne jej elementów obecnością drewnojadów-technicznych szkodników drewna (Fot. 6,7). Na podstawie oględzin można stwierdzić, że insekty czynnie destrukują drewno o czym świadczy pył drewniany znajdujący się bezpośrednio w sąsiedztwie porażonego elementu. Zakres zniszczeń obejmuje poszczególne elementy głównie w strefie naw bocznych o utrudnionym dostępie. Ponadto wieżba posiada miejscowe porażenie biologiczne grzybem w miejscach nieszczelności pokrycia dachowego. Na całości wieżby zalegają nawarstwienia luźne w postaci pyłów i kurzu.

Więźba dachowa wymaga oczyszczenia z nawarstwień luźnych, impregnacji biobójczej oraz wzmacniającej. Elementy o poważnej korozji biologicznej należy wymienić na nowe z sezonowanego drewna tożsamego gatunkowo oryginałem z uwzględnieniem z rekonstrukcji oryginalnych połączeń ciesielskich. Mniejsze ubytki można uzupełnić specjalistycznymi żywicami z pyłem drzewnym. Dopuszcza się także miejscowe wzmocnienia deskami i krawędziakami drewnianymi. Zwiększenie ochrony p-poż zapewni impregnacja środkiem opóźniającym zapłon drewna.

6. Zabezpieczenie przed korozją biologiczną nowo wbudowanych elementów drewnianych środkiem Impragnierung GN firmy Remmers. Środek jest to oleisty preparat do impregnacji drewna konstrukcyjnego, zabezpiecza przed atakiem grzybów i insektów. Działania należy przeprowadzić zgodnie z wytycznymi technologicznymi danego producenta

7. Uzupełnienie ubytków drewna z zastosowaniem PU – Holtzersatzmasse firmy Remmers. Preparat jest to żywica poliuretanowa która łącząc się z włóknami drzewnymi stanowi materiał do uzupełnień ubytków, materiał wykazuje cechy podobne do naturalnego drewna, reguluje wilgotność, poddaje się obróbce. Działania należy przeprowadzić zgodnie z wytycznymi technologicznymi danego producenta

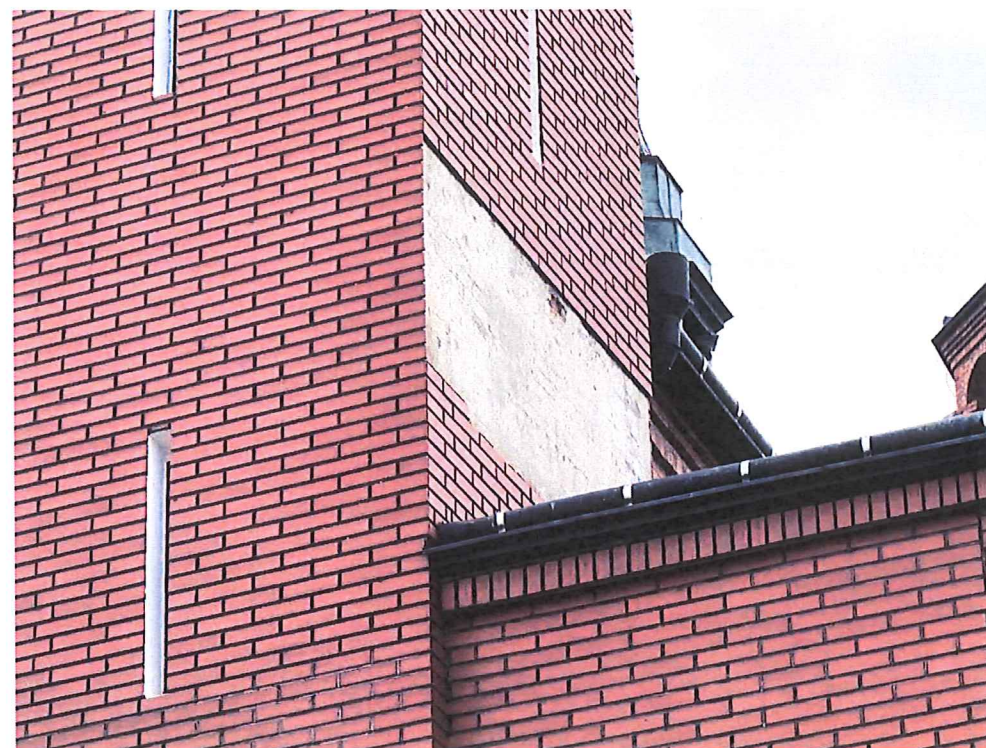
Ceramiczna okładzina elewacji zewnętrznych miejscowo uległa dezintegracji z podłożem ekspozując strefy tynkowane odznaczające się szarą kolorystyką (Fot. nr 8). Płytki klinkierowe utraciły adhezję z podłożem wskutek nieszczelności spoin, wnikania wód opadowych które w następstwie procesów mrozowych oddziaływały mechanicznie. Największe zniszczenia występują na elewacji północnej wieży płn. oraz w mniejszym zakresie na frontonie świątyni.

Fot. nr 8 Kościół parafialny pw. św. Franciszka Salezego i św. Andrzeja Boboli w Gorzycach. Widok miejscowego porażenia biologicznego wieżby dachowej.

Odspojoną ceramiczną okładzinę należy uzupełnić tożsamymi płytkami klinkierowymi z zastosowaniem wysokiej jakości klejów do ekspozycji w warunkach zewnętrznych. Po uzupełnieniu wymagana jest rekonstrukcja spoinowania zgodnie z technologią i rozwiązanymi estetycznymi stref istniejących.

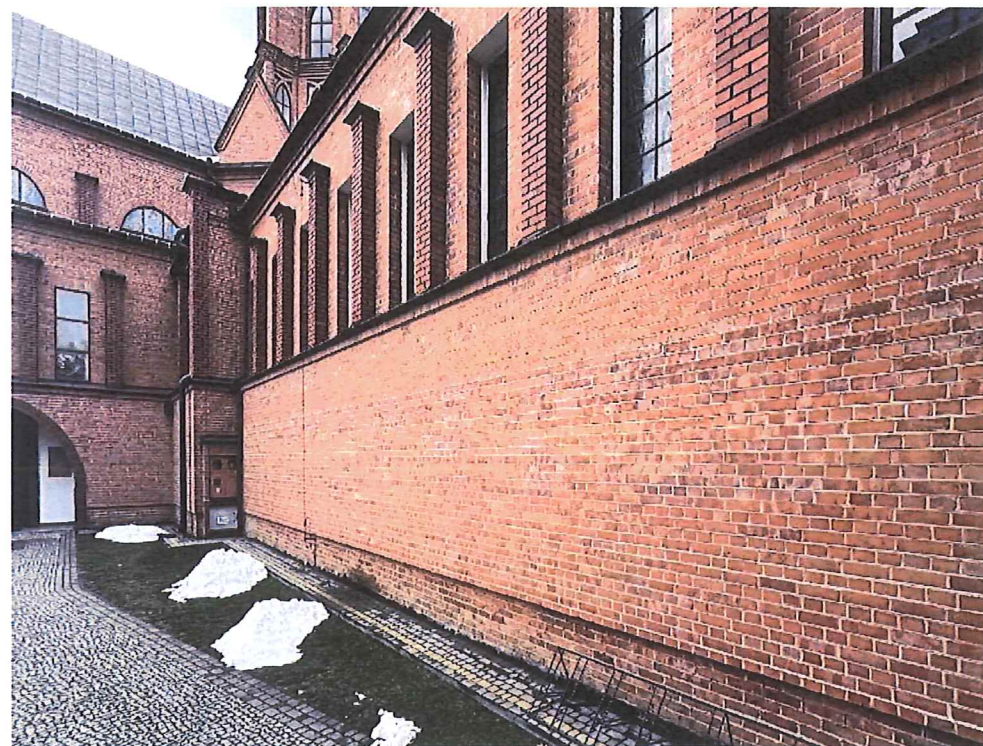
Fot. nr 9 Kościół parafialny pw. św. Franciszka Salezego i św. Andrzeja Boboli w Gorzycach. Widok okapnika podokiennego naw bocznych.

Okapnik w pasie podokiennym naw bocznych nie posiada orynnowania co powoduje zawilgocenie i niszczenie znajdującej się pod nim strefy cokołowej (Fot. nr 9). Ponadto stwierdzono miejscowo uszkodzone obróbki blacharskie w pasie okapnika, których nieszczelności powodują zawilgocenie wątek ceglanych elewacji (Fot. nr 10).

Brak orynnowania okapnika strefy podokiennej naw bocznych należy uzupełnić w technologii istniejącej na frontonie świątyni. W przypadku wadliwych obróbek blacharskich tej strefy wymagane są miejscowe naprawy polegające na flekowaniu ubytków blachą miedzianą metodą lutowania.

1. Montaż orynnowania okapnika strefy podokiennej z zastosowaniem rynny i rur spustowych o małym przekroju i kolorystyce zgodnej z istniejącą rynną frontonu.
2. Przeprowadzenie dokładnych oględzin całości obróbek blacharskich w celu określenia miejsc wymagających miejscowych napraw.
3. Mechaniczne oczyszczenie powierzchni w obszarze występowania uszkodzeń.
4. Chemiczne oczyszczenie powierzchni w obszarze występowania uszkodzeń z zastosowaniem odpowiednich roztworów kwasu solnego.
5. Formatowanie blachy do miejscowych uzupełnień i scalenie z powierzchnią blachy metodą lutowania.

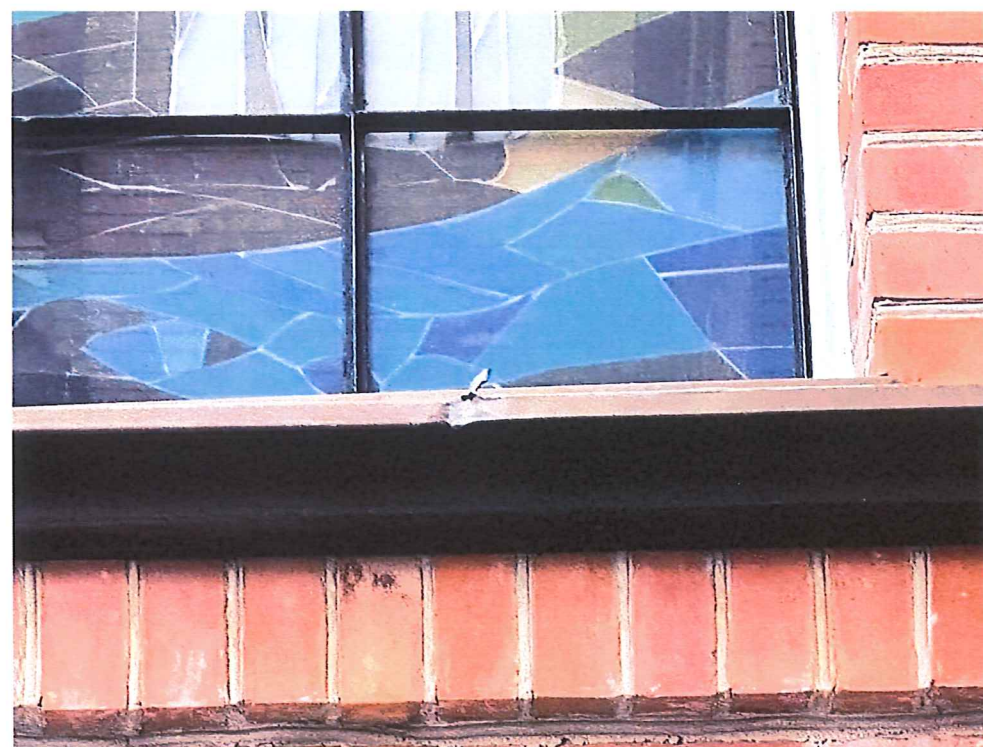
Fot. nr 10 Kościół parafialny pw. św. Franciszka Salezego i św. Andrzeja Boboli w Gorzycach. Widok uszkodzonej obróbki blacharskiej okapnika podokiennego naw bocznych.

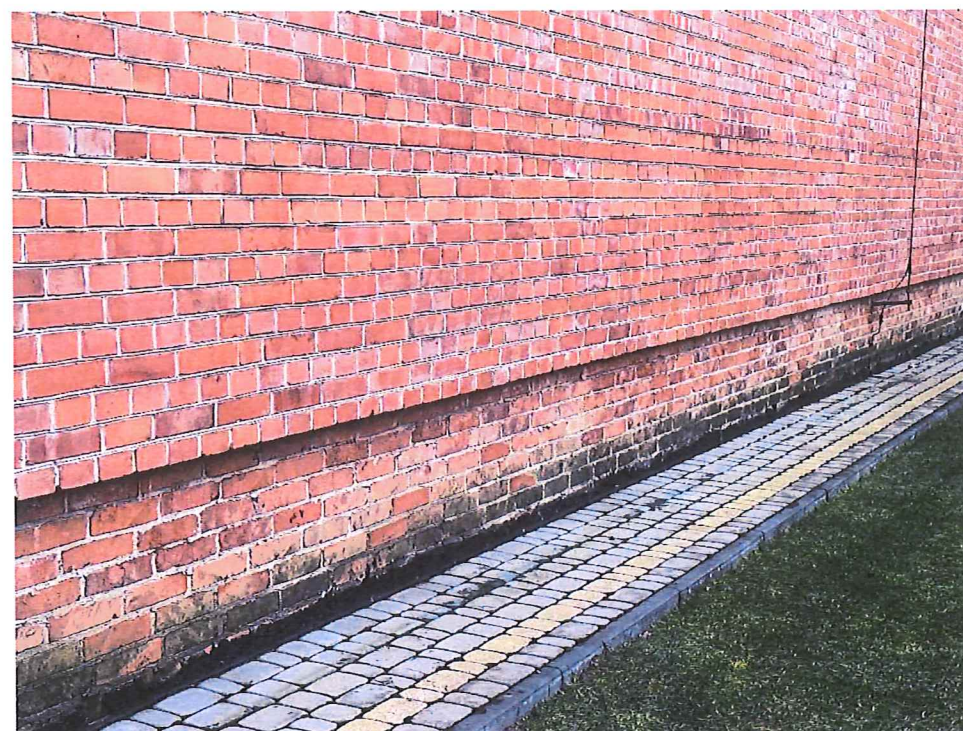
W przypadku stref cokołowych naw bocznych stwierdzono występowanie porażenia mikrobiologicznego w postaci mchów, porostów i zielenic (Fot. nr 11). Zawilgocenie, które tworzy dogodne środowisko do rozwoju mikroorganizmów jest następstwem braku orynnowania okapnika podokiennego. Wody opadowe wnikać w strefę cokołową powodują także wysolenie na watach ceglanych znajdujących się powyżej.

Fot. nr 11 Kościół parafialny pw. św. Franciszka Salezego i św. Andrzeja Boboli w Gorzycach. Widok porażenia biologicznego i wysoleń w strefie cokołowej nawy bocznej.

Strefy cokołowe naw bocznych należy oczyścić metodami chemiczno-mechanicznymi z warstw biologicznych i poddać je impregnacji biobójczej. Występujące ponad w obrębie cokołu wysolenia wymagają przeprowadzenia zabiegów odsalających metodą swobodnej migracji do rozszerzonego środowiska. Po wzmocnieniu podłoża proponuje się przywrócenie kamiennej okładziny cokołu naw bocznych zobrazowanej na archiwalnych fotografiach (Fot. nr 15). Charakter okładziny musi być zgodny pod względem materiałowym i sposobu opracowania do okładziny oryginalnej istniejącej na frontonie świątyni, którą także należy poddać zabiegom konserwatorskim.

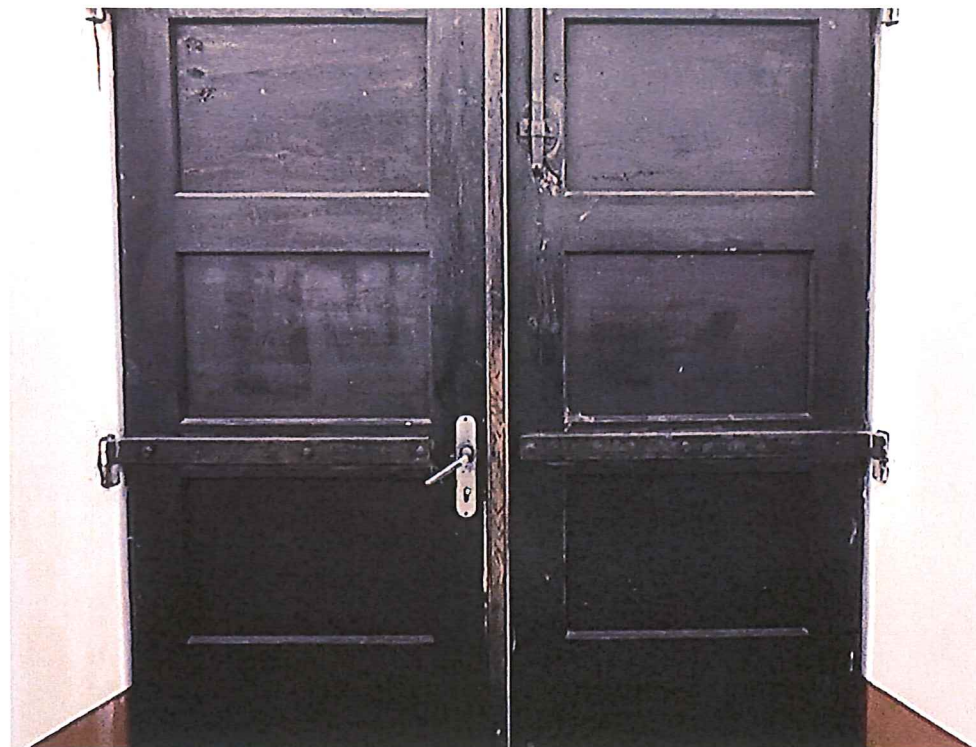
Stolarkę drzwiową części zabytkowej świątyni stanowią większe drzwi główne oraz para mniejszych drzwi do wież bocznych. Stolarka posiada tożsame rozwiązania konstrukcyjne oraz podobny charakter zniszczeń. Ekspozowane drewno oraz warstwy lakiernicze stron wewnętrznych charakteryzują się zniszczeniami mechanicznymi wynikającymi z długoletniej eksploatacji (Fot nr 12). Z kolei części zewnętrzne o metalowym wykończeniu posiadają nieestetyczne, wtórne warstwy malarskie wykonane błyszczącą farbą na złuszczeniach poprzednich wymalowań (Fot. nr 13). W przypadku drzwi głównych stwierdzono także montaż współczesnego okucia.

Fot. nr 12 Kościół parafialny pw. św. Franciszka Salezego i św. Andrzeja Boboli w Gorzycach. Widok zniszczeń mechanicznych powierzchni drewna strony wewnętrznej drzwi głównych.

Powierzchnie drewniane stolarki drzwiowej należy podać działaniom konserwatorskim polegającym na stabilizacji połączeń stolarskich, impregnacji biobójczej i wzmacniającej drewna, uzupełnieniu ubytków, wykonaniu koniecznych rekonstrukcji a także ujednoliceniu kolorystycznym powierzchni. W przypadku części metalowych konieczne jest usunięcie wtórnych warstw malarskich i korozji metalu metodą mikropiaskowania. Oczyszczone elementy wymagają dwukrotnego zabezpieczenia środkiem, kompensującym rdzę oraz formującego organiczne związki żelaza. W dalszej kolejności należy nałożyć

6. Doczyszczanie drewna z wgłębieniami między słojami z brudu, kurzu - delikatne przemyć powierzchnię drewna wodą połączone ze szczotkowaniem (szczotka ryżowa miękka lub średnio-twarda, wata stalowa), następnie wysuszenie powierzchni drewna. Narzędzie należy dobrać tak, by nie uszkodzić (nie wyrównywać) naturalnego reliefu drewna.

9. Rekonstrukcja drewna podlegającego konserwacji - sklejenie ułamanych elementów, uzupełnienie ubytków drewna. Uzupełnienie dużych ubytków drewna metodą flekowania. Zniszczone części elementów drewna należy wyciąć i uzupełnić fragmentem nowego drewna-sezonowanego tego samego gatunku co oryginał, odpowiednio dobranego pod względem usłojenia i uprzednio zabezpieczonego (impregnacja biologiczna).

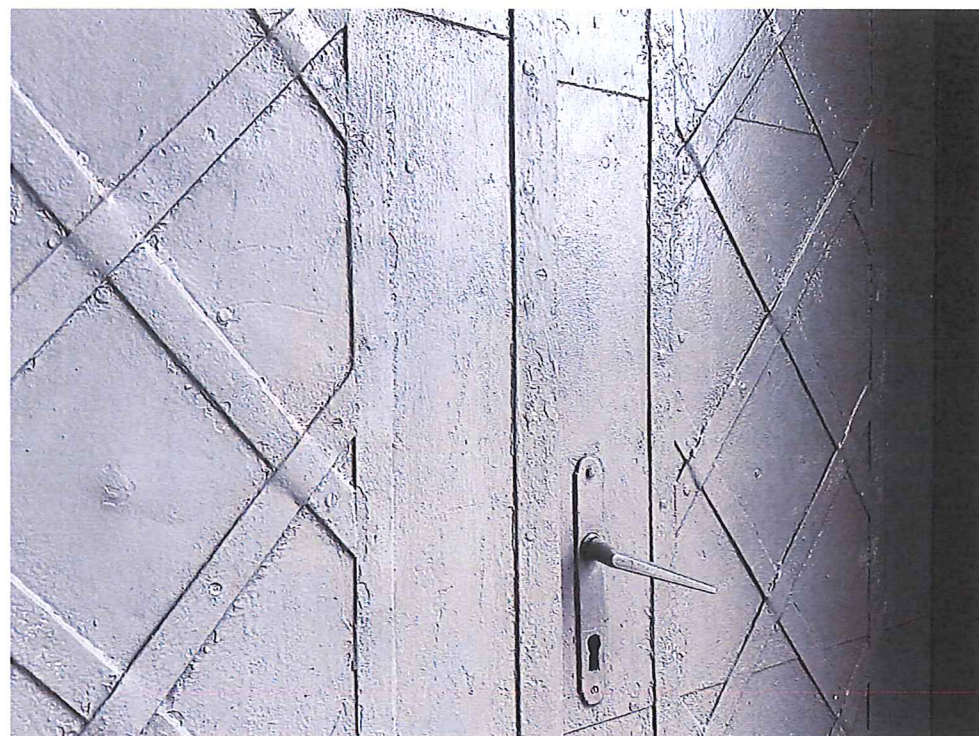
Fot. nr 13 Kościół parafialny pw. św. Franciszka Salezego i św. Andrzeja Boboli w Gorzycach. Widok nieestetycznych wtórnych warstw malarskich stolarki drzwiowej.

dwukrotną warstwę ochronno-dekoracyjną z zastosowaniem matowej farby zawierającej grafit odpornej na uszkodzenia mechaniczne.

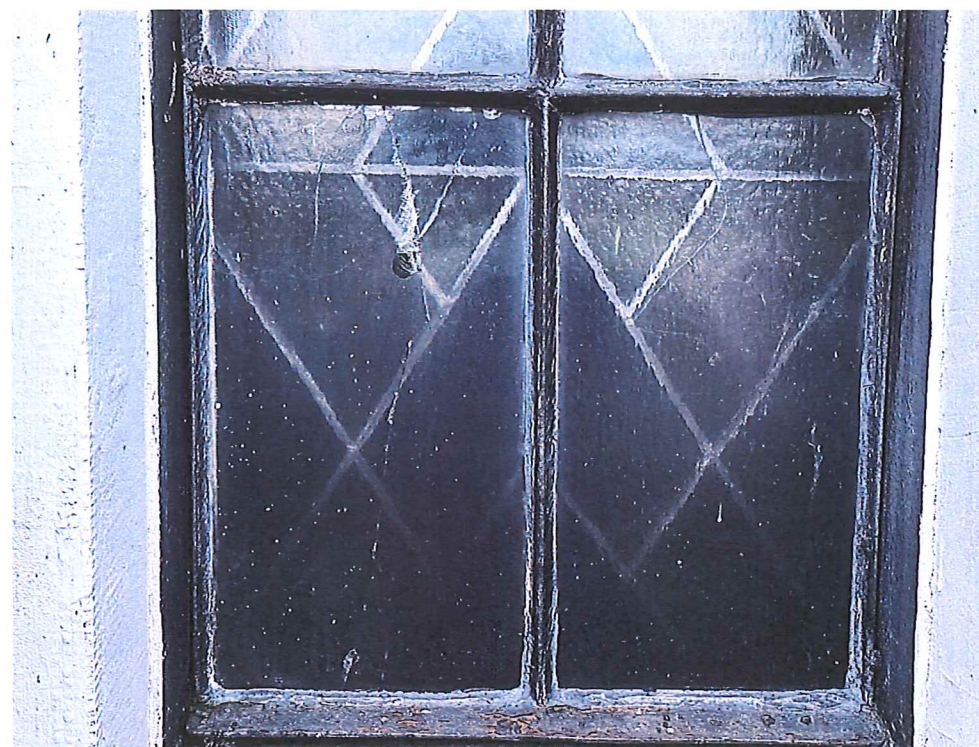
Stolarka okienna posiada zniszczenia profili metalowych i oszklenia (Fot. nr 14). Metal poddany został procesom korozji czego obrazem są charakterystyczne naloty rdzy zwłaszcza płaszczyzn poziomych. Z kolei część oszklenia uległa zniszczeniom mechanicznym oraz zabrudzeniom podczas prowadzonych w przeszłości prac remontowych.

Fot. nr 14 Kościół parafialny pw. św. Franciszka Salezego i św. Andrzeja Boboli w Gorzycach. Widok uszkodzeń metalu i oszklenia stolarki okiennej.

Stolarka okienna części frontowej w pierwszej kolejności wymaga usunięcia obecnego oszklenia, korekty i wzmocnień połączeń stalowych profili, usunięcia odspojonych warstw malarskich oraz produktów korozji. W dalszej kolejności metal należy zabezpieczyć odpowiednimi preparatami antykorozyjnymi oraz nadać im właściwą estetykę specjalistyczną matową farbą o ciemnej kolorystyce. Aby nadać autentyczną estetykę okien proponuje się wprowadzenia dwupakietowego oszklenia z zewnętrzną szybą ornamentową.

1. Usunięcie obecnego oszklenia.
2. Wykonanie korekty połączeń profili stalowych okien metodami termicznymi, ślusarskimi i spawalniczymi.
3. Oczyszczenie metalu z wtórnych warstw malarskich oraz produktów korozji metodami ściernymi z zastosowaniem mikropiaskowania.

5. Wykonanie podkładów antykorozyjnych z zastosowaniem specjalistycznej farby tlenkowej przeznaczonej do żeliwa. Działania należy przeprowadzić zgodnie z wytycznymi technologicznymi danego producenta.
