PROJEKT ARCHITEKTONICZNO-BUDOWLANY

REMONTU KONSERWATORSKIEGO ZABYTKOWEJ CZĘŚCI KOŚCIOŁA
P.W. ŚW. FRANCISZKA SALEZEGO I ŚW. ANDRZEJA BOBOLI W GORZYCACH

usytuowanego:
39-432 Gorzyce, ul. Piłsudskiego 29, działka o numerze ewidencyjnym 1778, obręb Gorzyce
Kategoria obiektu: X

DATA OPRACOWANIA	Gorzyce, 16 grudnia 2023

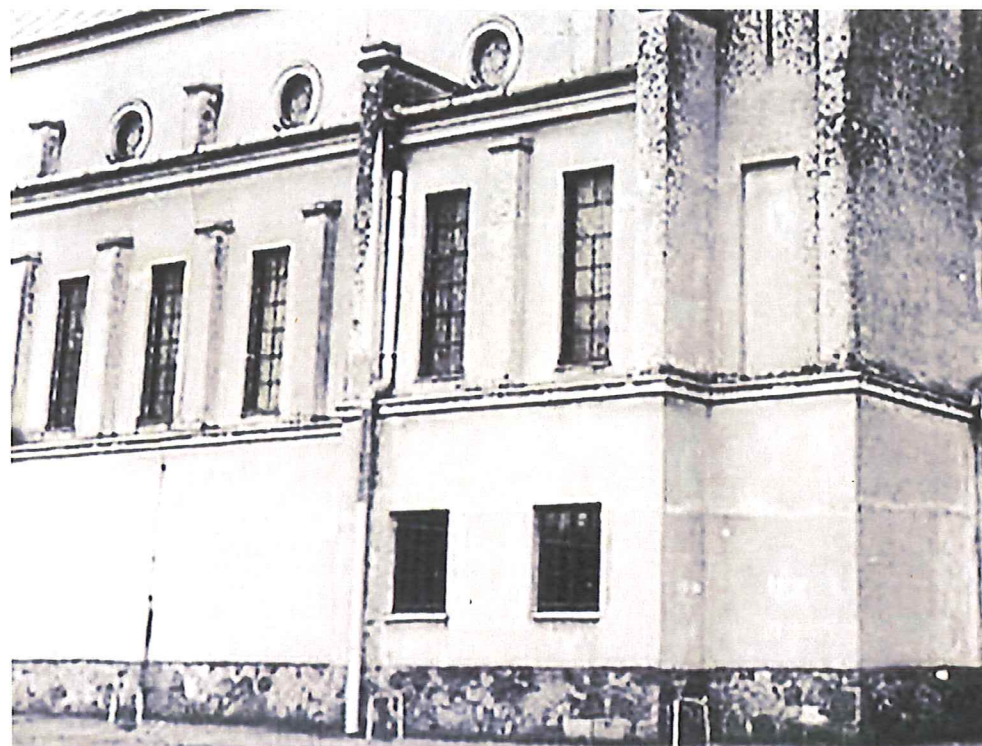
Fot. nr 15 Kościół parafialny pw. św. Franciszka Salezego i św. Andrzeja Boboli w Gorzycach. Fotografia archiwalna z widoczną kamienną okładziną nawy bocznej.

Strefy cokołowe naw bocznych należy oczyścić metodami chemiczno-mechanicznymi z warstw biologicznych i poddać je impregnacji biobójczej. Występujące ponad w obrębie cokołu wysolenia wymagają przeprowadzenia zabiegów odsalających metodą swobodnej migracji do rozszerzonego środowiska. Po wzmocnieniu podłoża proponuje się przywrócenie kamiennej okładziny cokołu naw bocznych zobrazowanej na archiwalnych fotografiach (Fot. nr 15). Charakter okładziny musi być zgodny pod względem materiałowym i sposobu opracowania do okładziny oryginalnej istniejącej na frontonie świątyni, którą także należy poddać zabiegom konserwatorskim.
